0176	AC800で「ペンシルエンド」が頻発する場合のチェック項目

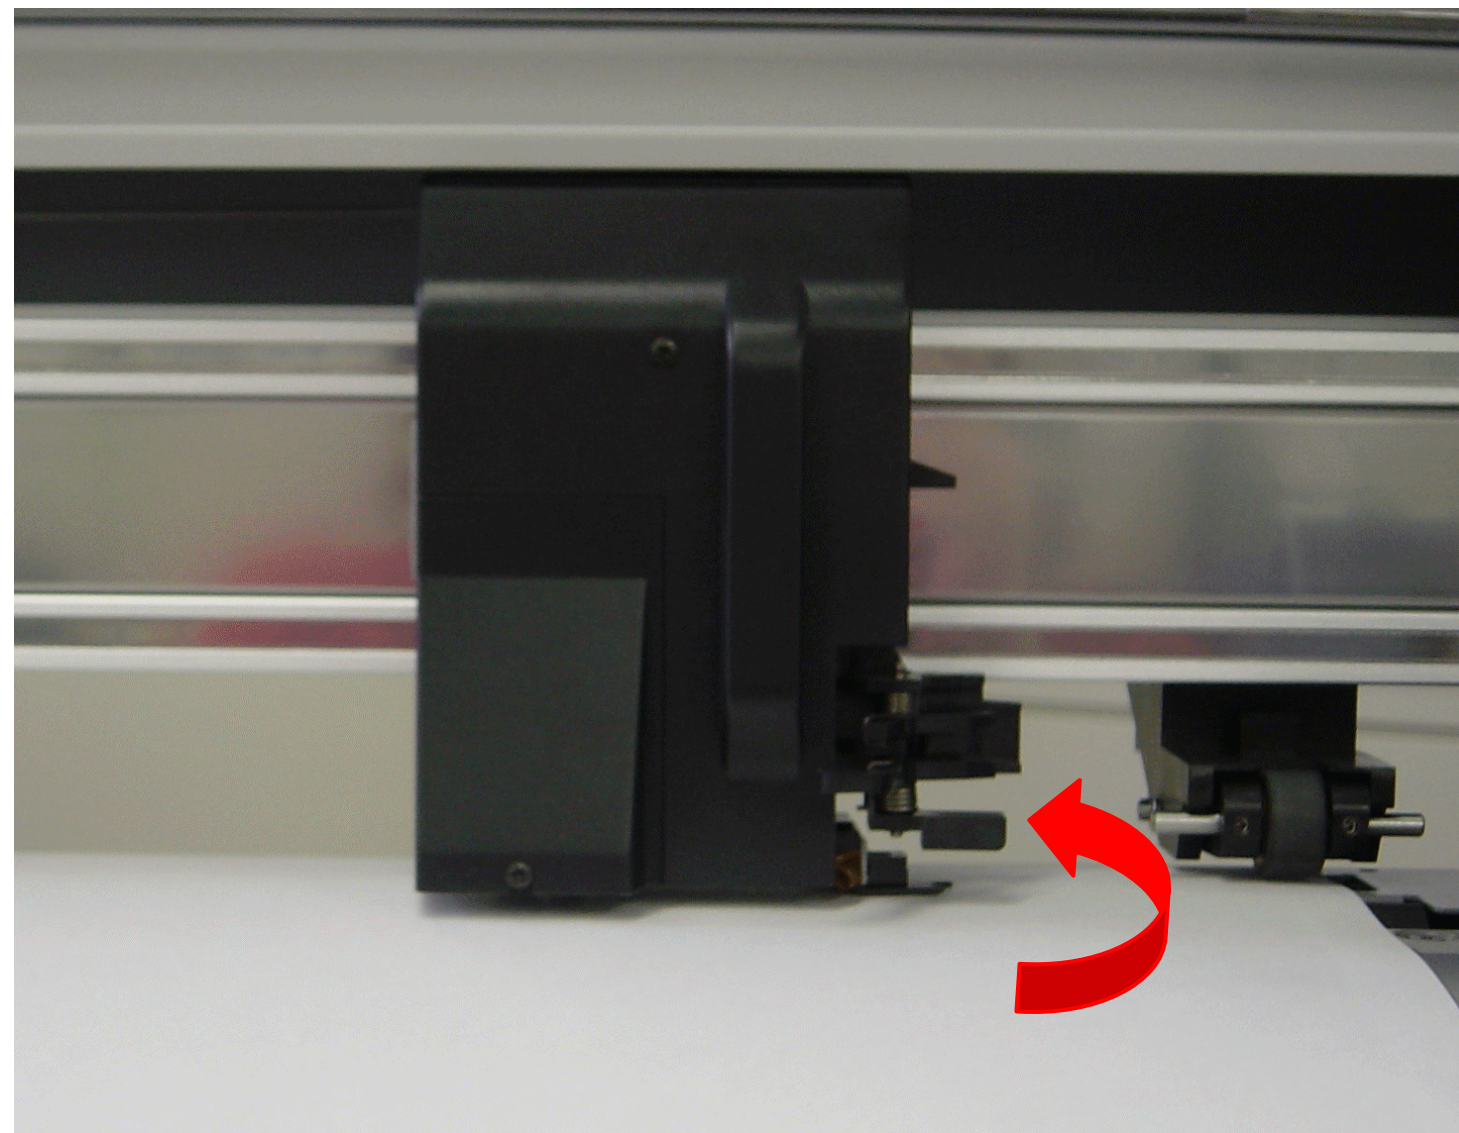
正面より見た図

９、センサーが汚れていませんか?

→センサーを清掃します。

（１）　プロッタの電源をＯＦＦします。

（２）　ヘッドの部分をずらします。

（３）　向かって右側面にセンサーがあります。

ＯＡ機器に使用可能なほこり取り（エアーダスター等）を使うか、綿棒などのやわらかい物で拭いてください。
